CENSIMENTO DEL PATRIMONIO
ARBOREO ESISTENTE E
RIPROGETTAZIONE DELL'AREA VERDE
DELL'IMMOBILE SITUATO IN
VIA VILLAGGIO DEL SOLE, PINEROLO (TO)

**RELAZIONE TECNICO-ILLUSTRATIVA
SULLA RIPROGETTAZIONE
DELL'AREA VERDE DELL'IMMOBILE**

Stefano Orlandi
dottore forestale

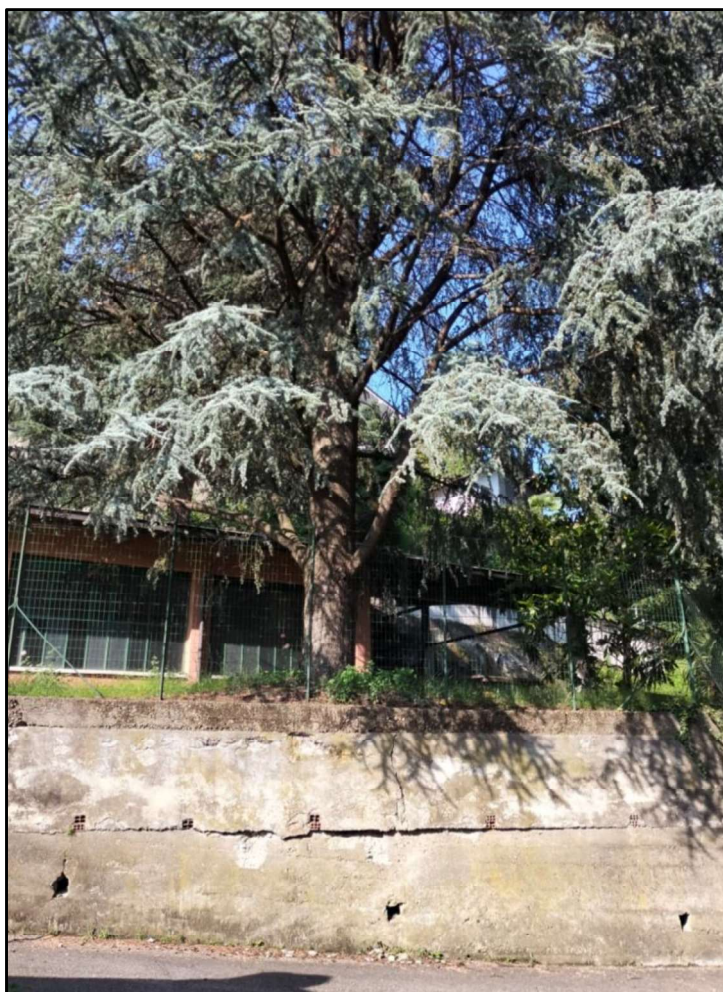
Foto n. 1 – cedro dell'Atlante n.11 e crepa del muro controterra

Allo stato attuale il popolamento arboreo presenta alcune problematiche di carattere fitosanitario. I cedri dell'Atlante n. 11, 12, 13 e 14 ubicati a ridosso del muro controterra a nord dell'edificio manifestano le peggiori condizioni vegetative: l'esemplare 14 risulta morto, mentre gli altri mostrano evidenti segni di sofferenza in chioma. Il luogo d'impianto non risulta idoneo allo sviluppo degli esemplari: il loro accrescimento ha provocato danni al muro, sul quale sono visibili crepe di cedimento (foto n. 1 a sinistra).

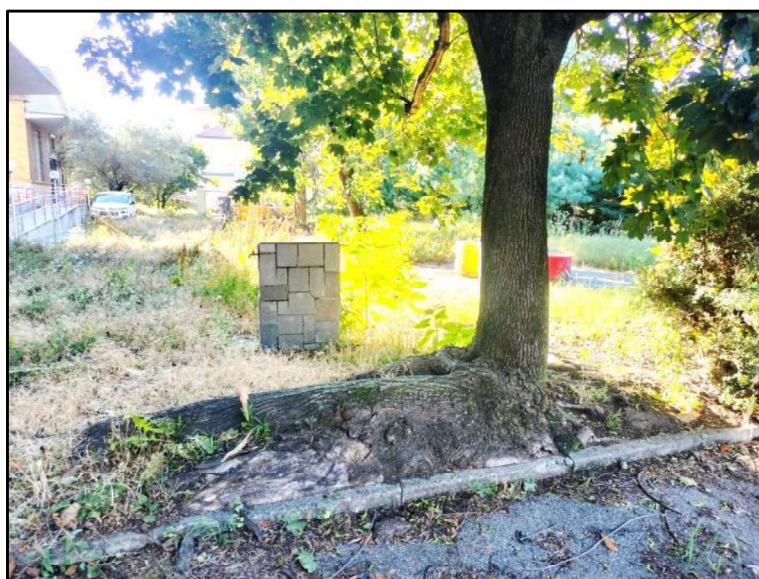
dove inizia l'area asfaltata, la quale costituisce una forte limitazione allo sviluppo dell'apparato radicale (foto n. 2). Infine, per ultimare il quadro completo del patrimonio arboreo presente allo stato attuale, risulta necessario descrivere le caratteristiche del gruppo di abeti rossi ubicato sulla scarpata a nord-est dell'edificio. Gli abeti sono stati messi a dimora con un'elevata densità di impianto, a seguito della quale gli esemplari si sono sviluppati con fusti molto filati e con chiome situate principalmente nella porzione apicale (foto n. 3 pagina seguente).

Nell'ambito delle criticità riscontrate, occorre evidenziare che nell'area a sud dell'edificio sugli esemplari di tulipier n. 2 e n. 4 sono visibili seccumi diffusi in chioma, come manifestazione di sofferenza. L'esemplare di acero di monte n. 5 radica a ridosso del cordolo dell'aiuola,

Foto n. 2 – Acero di monte n.5 a ridosso dell'asfalto

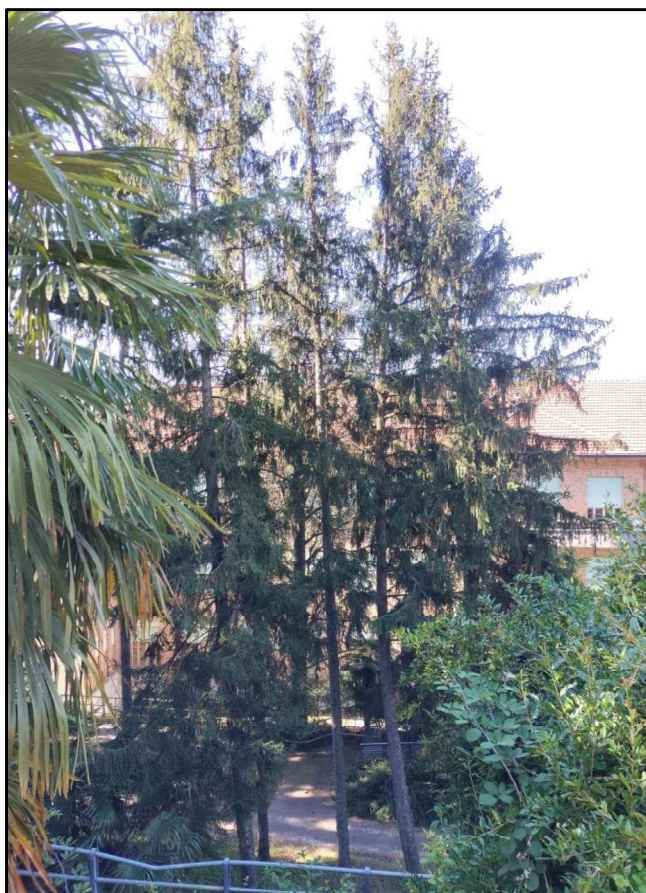
Questa struttura, originatasi dalla reciproca vicinanza degli esemplari, può favorire la rottura di alcuni fusti a seguito di raffiche ventose: fenomeno che si è già verificato per gli esemplari n. 31, 32 e 39.

Foto n. 3 – gruppo di abeti rossi a nord-est del fabbricato

La zona maggiormente interessata dagli abbattimenti è la scarpata a nord-est dell'edificio in cui radicano abeti rossi e cedri (Area 1 di colore verde dell'allegato 3). I lavori prevedono il taglio delle prime 2 file di esemplari per la realizzazione di una rampa di accesso più ampia e di nuovi posti auto. Gli esemplari non direttamente interferenti con i lavori non possono rimanere improvvisamente esposti agli eventi meteorologici, poiché in tali condizioni la propensione alla rottura dei rami o dei fusti principali risulterebbe molto elevata. Pertanto, al fine di evitare cedimenti che, oltre a essere fonte di pericolo, condurrebbero a danneggiare severamente gli individui arborei, occorre provvedere al taglio di tutti gli alberi della scarpata. In sostituzione agli esemplari tolti possono essere messi a dimora 15 pini silvestri (*Pinus sylvestris*) inframmezzati in modo informale da 10 esemplari di pino

mugo (*Pinus mugo*) e 10 esemplari di ginepro (*Juniperus sp.*). Per un adeguato sviluppo della struttura arborea dei pini silvestri si raccomanda di mantenere una distanza reciproca di almeno 8 m, mentre gli esemplari di pino mugo e di ginepro, data il loro limitato sviluppo dimensionale, possono essere posizionati a distanze inferiori, anche rispetto ai pini silvestri. Nella piccola superficie compresa tra i posti auto e la parete rocciosa verranno inseriti 5 esemplari di ginestra (*Genista sp.*), dato l'ambiente esposto a sud, caratterizzato da suolo poco profondo.
