CENSIMENTO DEL PATRIMONIO
ARBOREO ESISTENTE E
RIPROGETTAZIONE DELL'AREA VERDE
DELL'IMMOBILE SITUATO IN
VIA VILLAGGIO DEL SOLE, PINEROLO (TO)

**RELAZIONE TECNICO-ILLUSTRATIVA
SULLA RIPROGETTAZIONE
DELL'AREA VERDE DELL'IMMOBILE**

Stefano Orlandi
dottore forestale

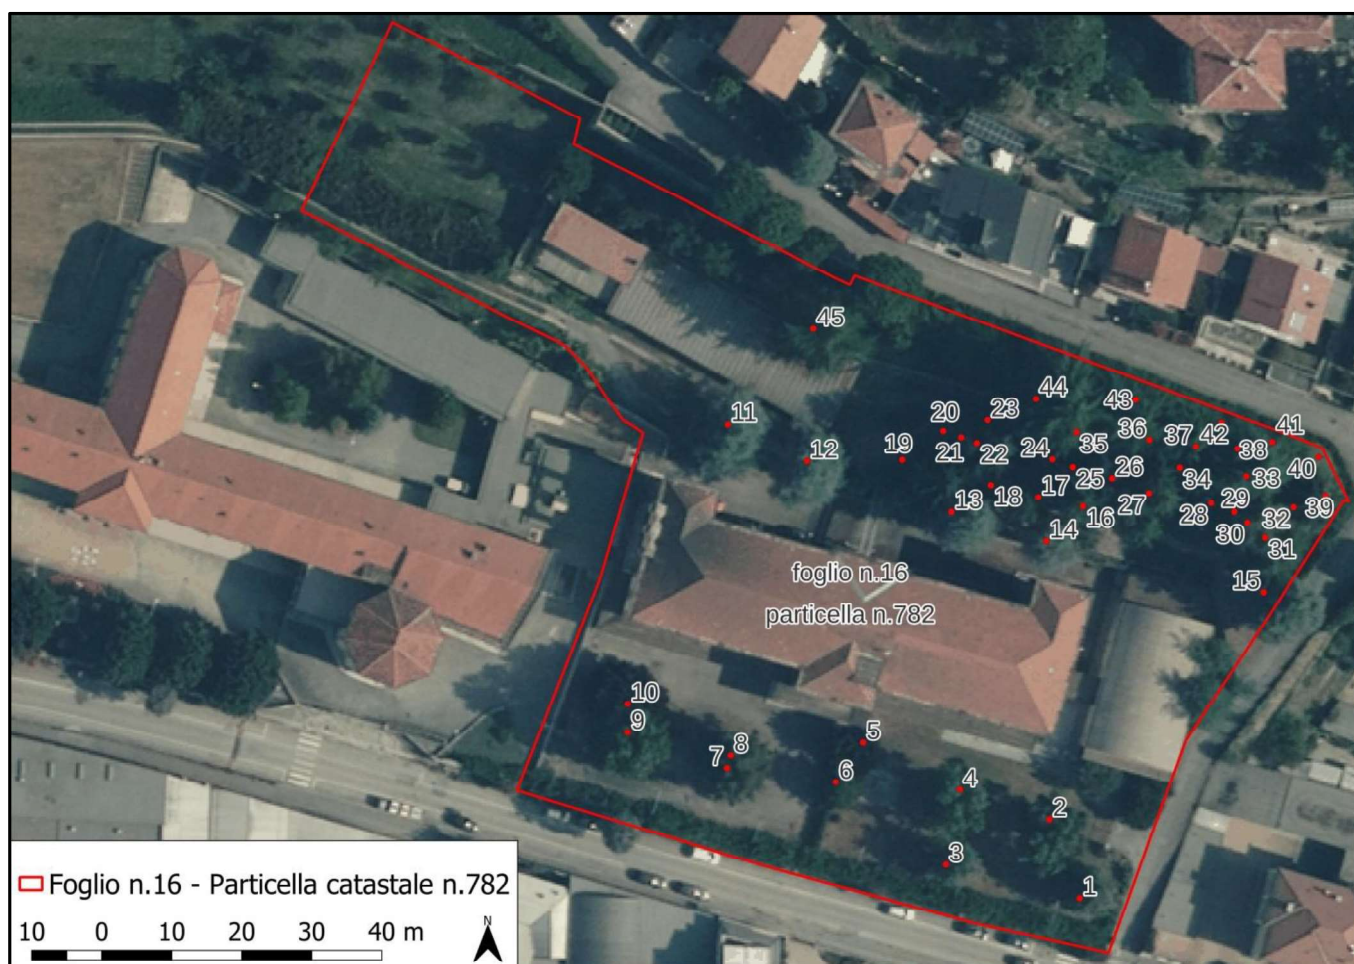
Immagine n. 2 – distribuzione delle piante nella superficie oggetto d'intervento

Il patrimonio arboreo presente nel complesso è composto da 45 esemplari di diverse specie e dimensioni, in particolare la zona di scarpata è caratterizzata da un popolamento molto denso a prevalenza di abete rosso (*Picea abies*).

Questa struttura, originatasi dalla reciproca vicinanza degli esemplari, può favorire la rottura di alcuni fusti a seguito di raffiche ventose: fenomeno che si è già verificato per gli esemplari n. 31, 32 e 39.

Allo stato attuale il popolamento arboreo presenta alcune problematiche di carattere fitosanitario. I cedri dell'Atlante n. 11, 12, 13 e 14 ubicati a ridosso del muro controterra a nord dell'edificio manifestano le peggiori condizioni vegetative: l'esemplare 14 risulta morto, mentre gli altri mostrano evidenti segni di sofferenza in chioma. Il luogo d'impianto non risulta idoneo allo sviluppo degli esemplari: il loro accrescimento ha provocato danni al muro, sul quale sono visibili crepe di cedimento (foto n. 1 a sinistra).

Nell'ambito delle criticità riscontrate, occorre evidenziare che nell'area a sud dell'edificio sugli esemplari di tulipier n. 2 e n. 4 sono visibili seccumi diffusi in chioma, come manifestazione di sofferenza. L'esemplare di acero di monte n. 5 radica a ridosso del cordolo dell'aiuola,

Al fine di evitare interventi di abbattimento negli anni seguenti all'edificazione del nuovo complesso, occorre sostituire le piante presenti con esemplari giovani che possono agevolmente adattarsi all'ambiente circostante, senza che essi entrino in una condizione di sofferenza e di instabilità.

La zona maggiormente interessata dagli abbattimenti è la scarpata a nord-est dell'edificio in cui radicano abeti rossi e cedri (Area 1 di colore verde dell'allegato 3). I lavori prevedono il taglio delle prime 2 file di esemplari per la realizzazione di una rampa di accesso più ampia e di nuovi posti auto. Gli esemplari non direttamente interferenti con i lavori non possono rimanere improvvisamente esposti agli eventi meteorologici, poiché in tali condizioni la propensione alla rottura dei rami o dei fusti principali risulterebbe molto elevata. Pertanto, al fine di evitare cedimenti che, oltre a essere fonte di pericolo, condurrebbero a danneggiare severamente gli individui arborei, occorre provvedere al taglio di tutti gli alberi della scarpata. In sostituzione agli esemplari tolti possono essere messi a dimora 15 pini silvestri (*Pinus sylvestris*) inframmezzati in modo informale da 10 esemplari di pino
